PROJET URBAIN D'AMÉNAGEMENT DES ESPACES PUBLICS TYPE « CŒUR DE VILLAGE » // FLOIRAC – 46600

PHASE ESQUISSE (ESQ) // DIAGNOSTIC PAYSAGER // AVRIL 2015

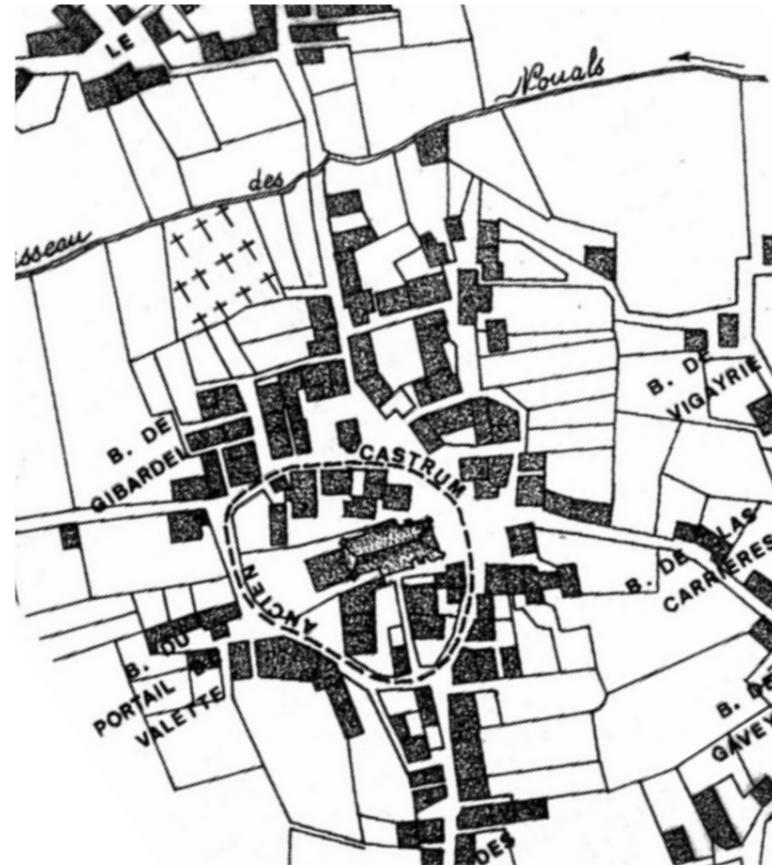
Plus tard, la rivalité franco-anglaise va entraîner des conflits permanents et le renforcement des fortifications : ainsi la forteresse primitive (castrum) se dote d'un donjon (textes de 1390).

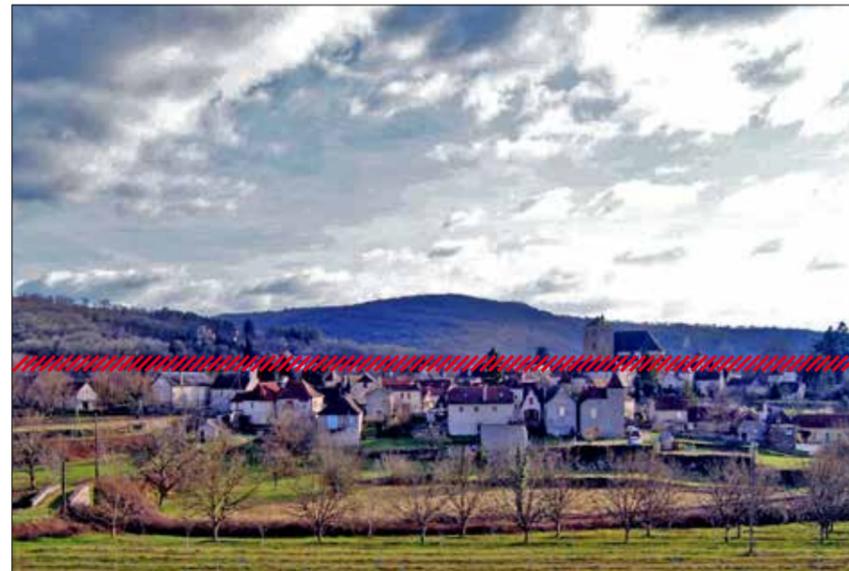
Fait notable, les constructions neuves s'affranchissent de cette logique et envahissent les côteaux dans une position dominante.

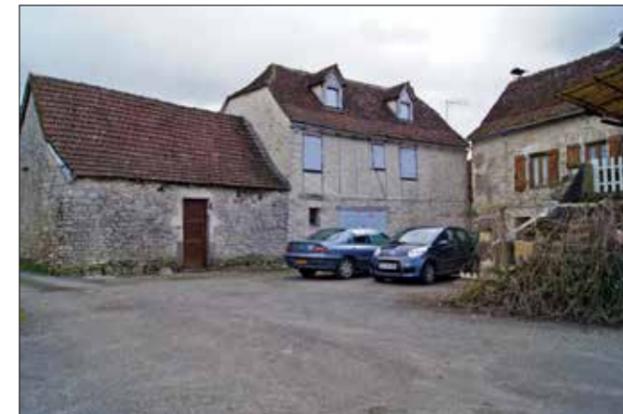
Maison à pans de bois

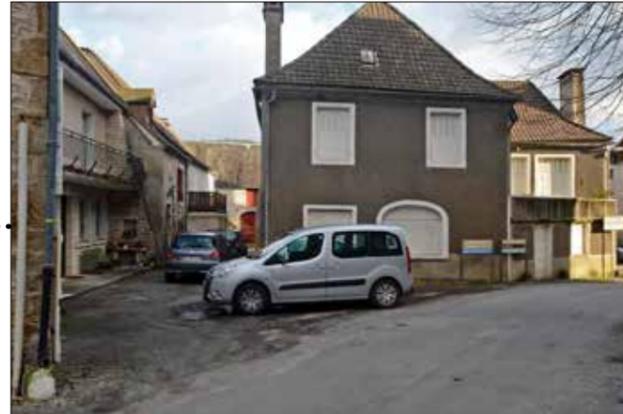
Enduit tyrolien ciment gris

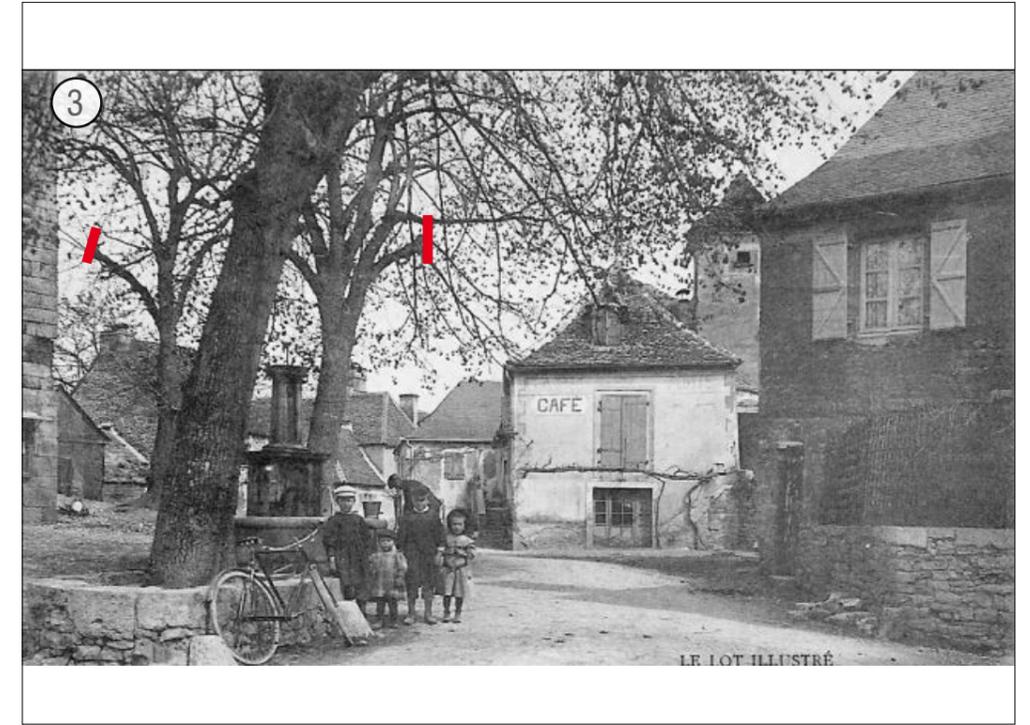
③ Place de la fontaine Les Tilleuls avaient probablement déjà 100 ans d'existence à ce moment (vers 1900)

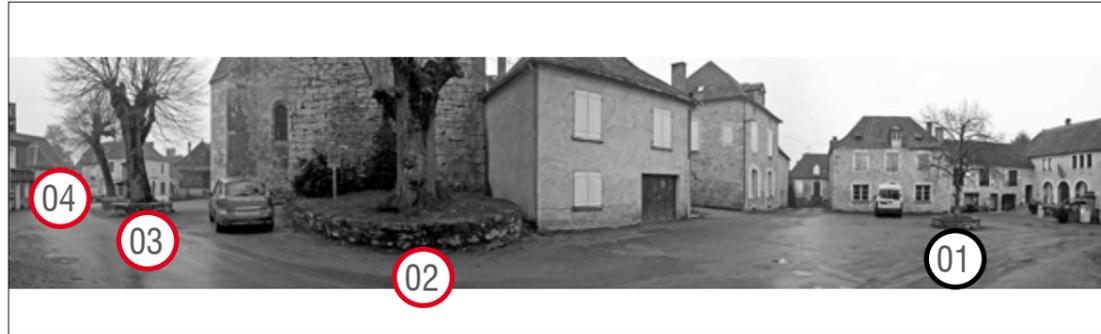
01 *Tilia x europaea*

- Arbre de 20 ans en mauvais état sanitaire
- Flèche coupée : erreur de conduite
- Croissance lente
- Manque de terre pour pousser
- Blessure qui le condamne à terme

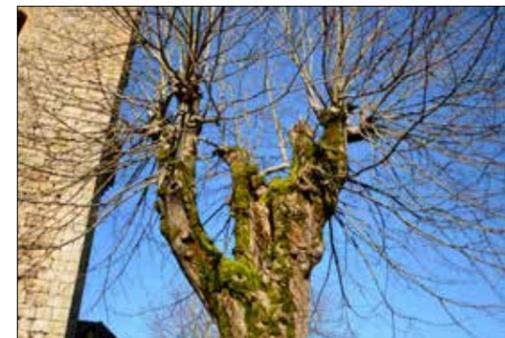
03

Rejets sains et vigoureux

Arbres au port réduit = peu de prise au vent

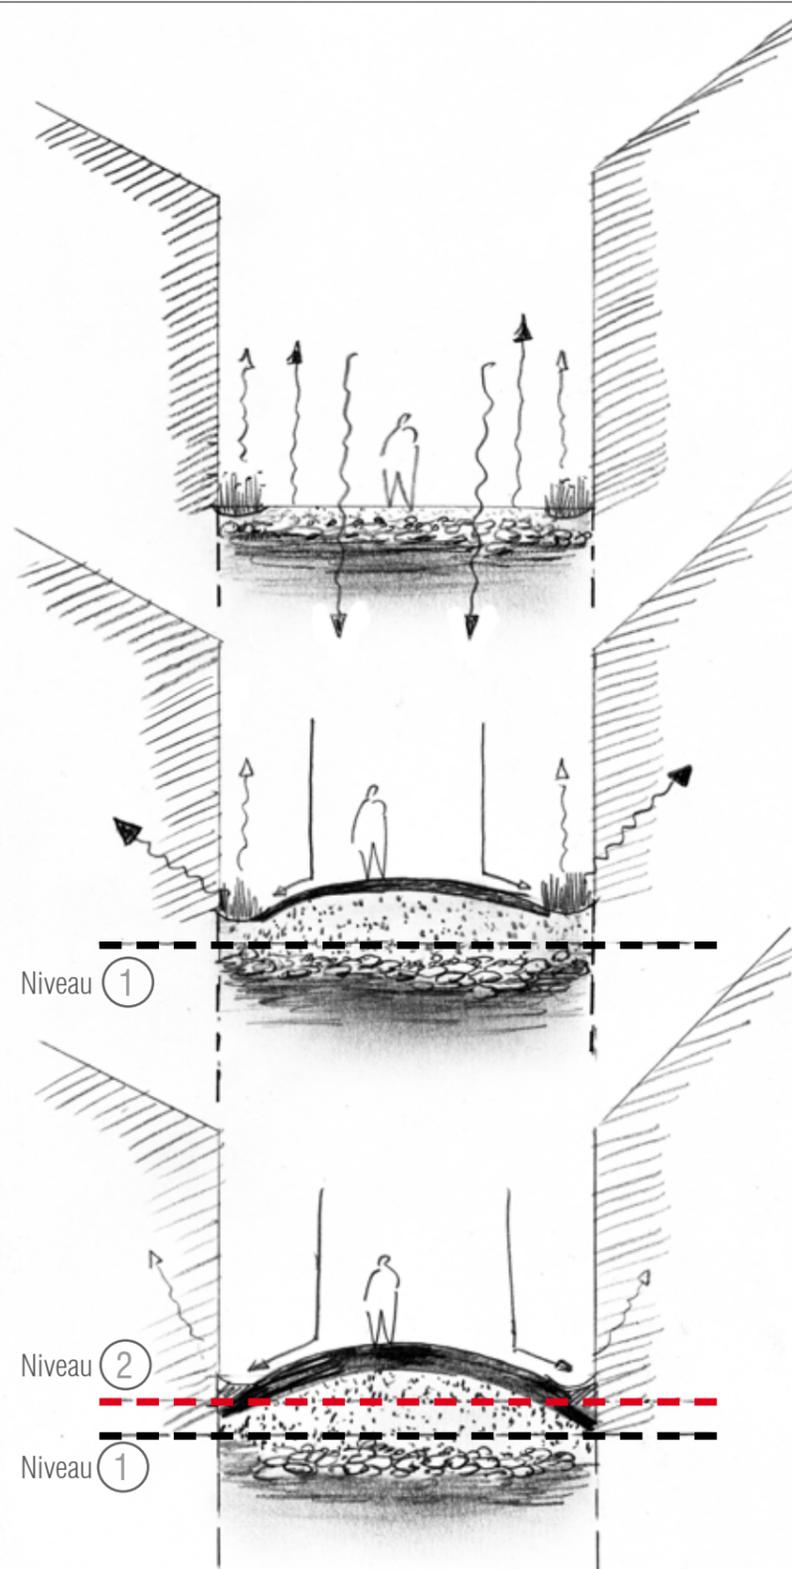
1 Situation fin 19^{ème}

- Chaussée perméable en stabilisé
- Présence de fossés latéraux enherbés

Evaporation et infiltration importantes sans évacuation des EP

2 Situation courant 20^{ème}

- Imperméabilisation de la chaussée
- Présence de fossés latéraux enherbés

Infiltration et évaporation uniquement par les fossés

INFILTRATIONS IMPORTANTES DANS LES MURS des habitations faute d'infiltration par la chaussée

3 Situation actuelle

- Chaussée imperméable
- Présence massive de caniveaux latéraux maçonnés installés progressivement

Présence de SALPÊTRE et D'INFILTRATIONS dans les murs

Flaques et eaux stagnantes là où les caniveaux sont absents

RUISSELLEMENT rapide de l'eau dans les rues en pente avec EFFET DE CASCADE

Rares infiltrations et évaporations par des fossés latéraux enherbés résiduels

Augmentation du niveau des routes par recouvrements successifs

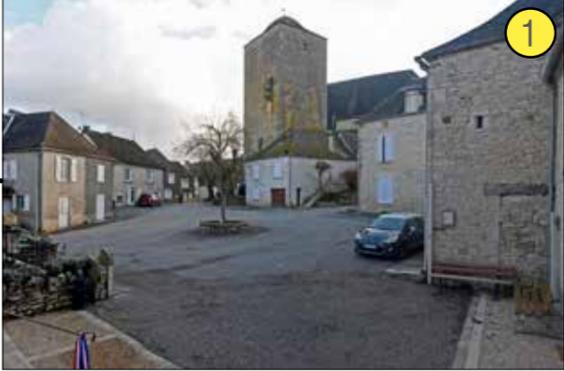
<p>Aucune récolte des EP sur la place de la Mairie et de l'église sauf pour les aménagements récents</p>

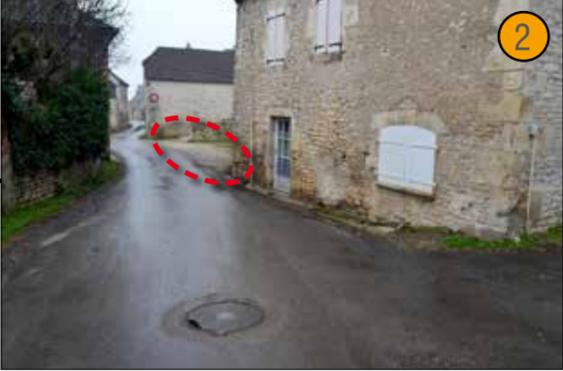
<p>Système HÉTÉROGÈNE de récupération et de conduite des EP</p> <p>Présence de nombreuses zones de stagnation et d'infiltration aléatoires</p>

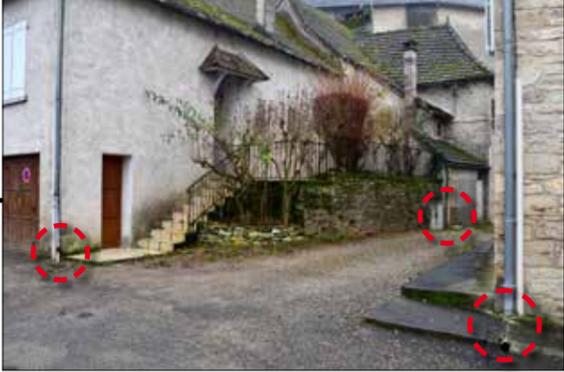
<p>Les descentes de toitures donnant sur la voie publique ajoutent un volume d'eau conséquent</p>

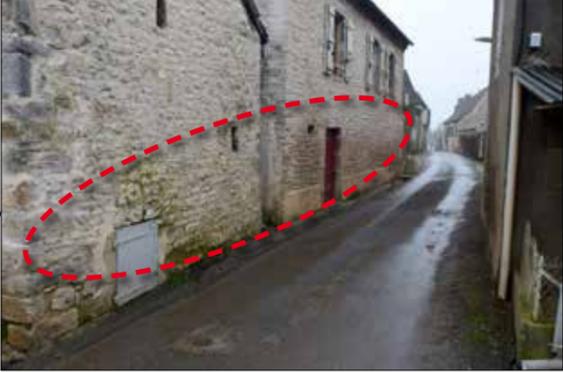
<p>Infiltrations murales par remontées capillaires</p>

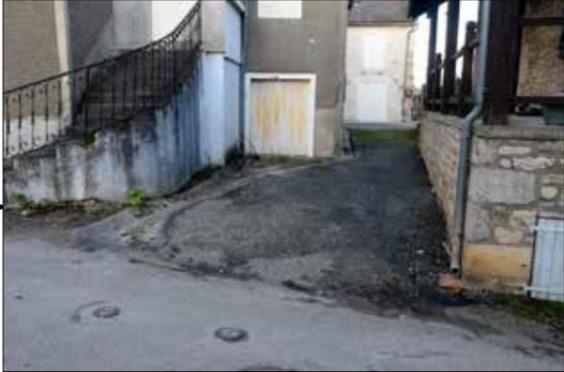
<p>Grille avaloir transversale de protection de la voie ferrée non entretenue créant une zone de stagnation (flaque) au lieu de conduire l'eau vers le fossé exutoire au sud</p>

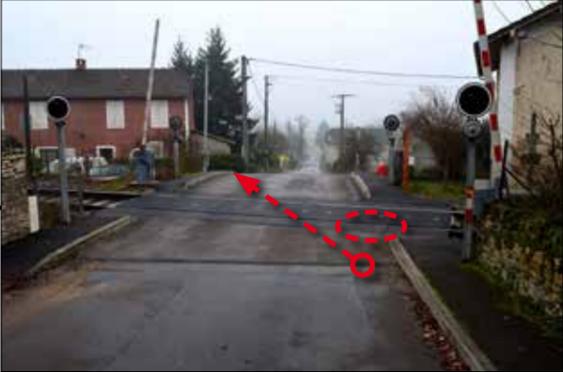
<p>Evacuation du point d'eau directement dans une cunette béton</p>

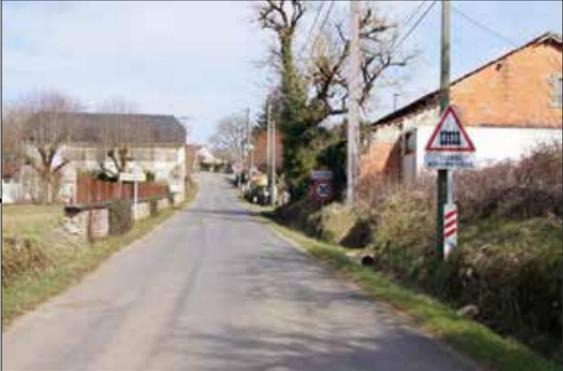
<p>Fossé exutoire drainant récoltant une part très importante des eaux de ruissellement de la partie sud du village</p> <p>Manque d'entretien des conduites souterraines = curage nécessaire</p>

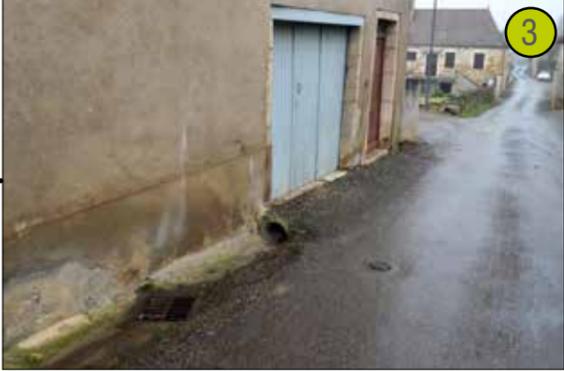
<p>Avaloir et buse en protection des entrées</p>

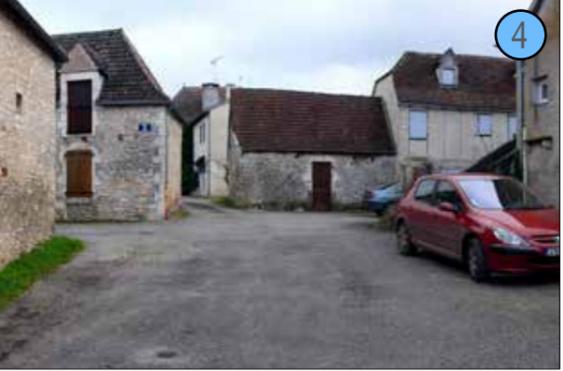
<p>Place du Barry Problème identique aux places du centre-bourg avec combinaison : pente + absence de récolte + descentes de toitures = lame d'eau importante sur les voiries en cas de fortes précipitations</p>

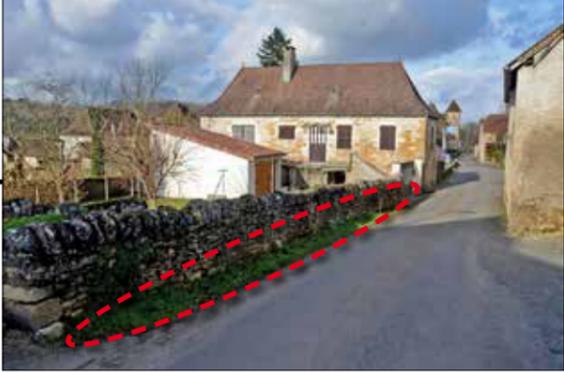
<p>Fossés latéraux enherbés résiduels le long des murs et du parcellaire non habité</p>

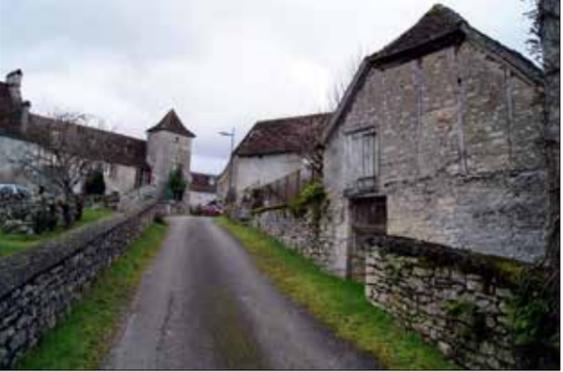
<p>Bordures de voirie enherbées caractéristiques et infiltrantes</p>

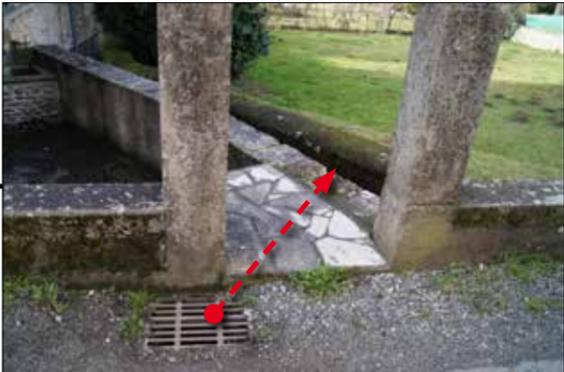
<p>Avaloir ponctuel vers ruisseau canalisé et étanché constituant la source majeure de récupération EP à l'échelle du village</p>

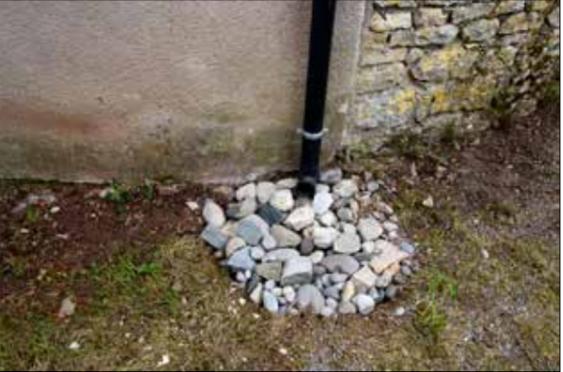
<p>"Système D" Création de puisards d'infiltration par les habitants pour éviter des remontées d'eau et le ravinement du sol</p>

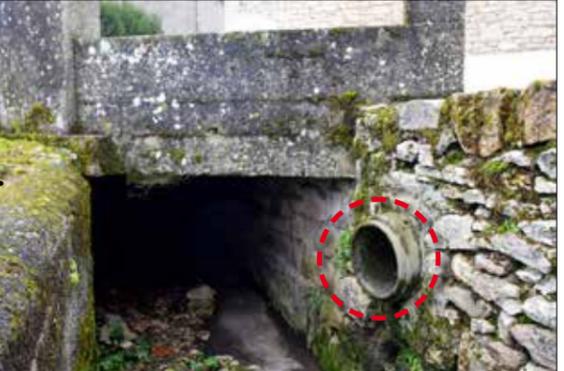
<p>Canalisation béton rejetant les EP du Centre et Nord du village dans le ruisseau des Nouals</p>

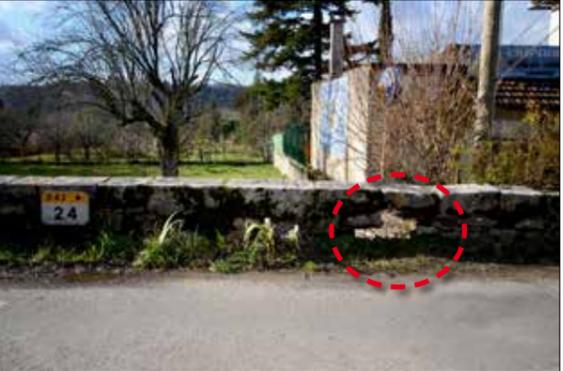
<p>"Système D" Perçement du muret en pierre en bordure de voirie en point bas à côté du "Pourquoi pas" pour évacuation vers terrain privé enherbé en contrebas</p>

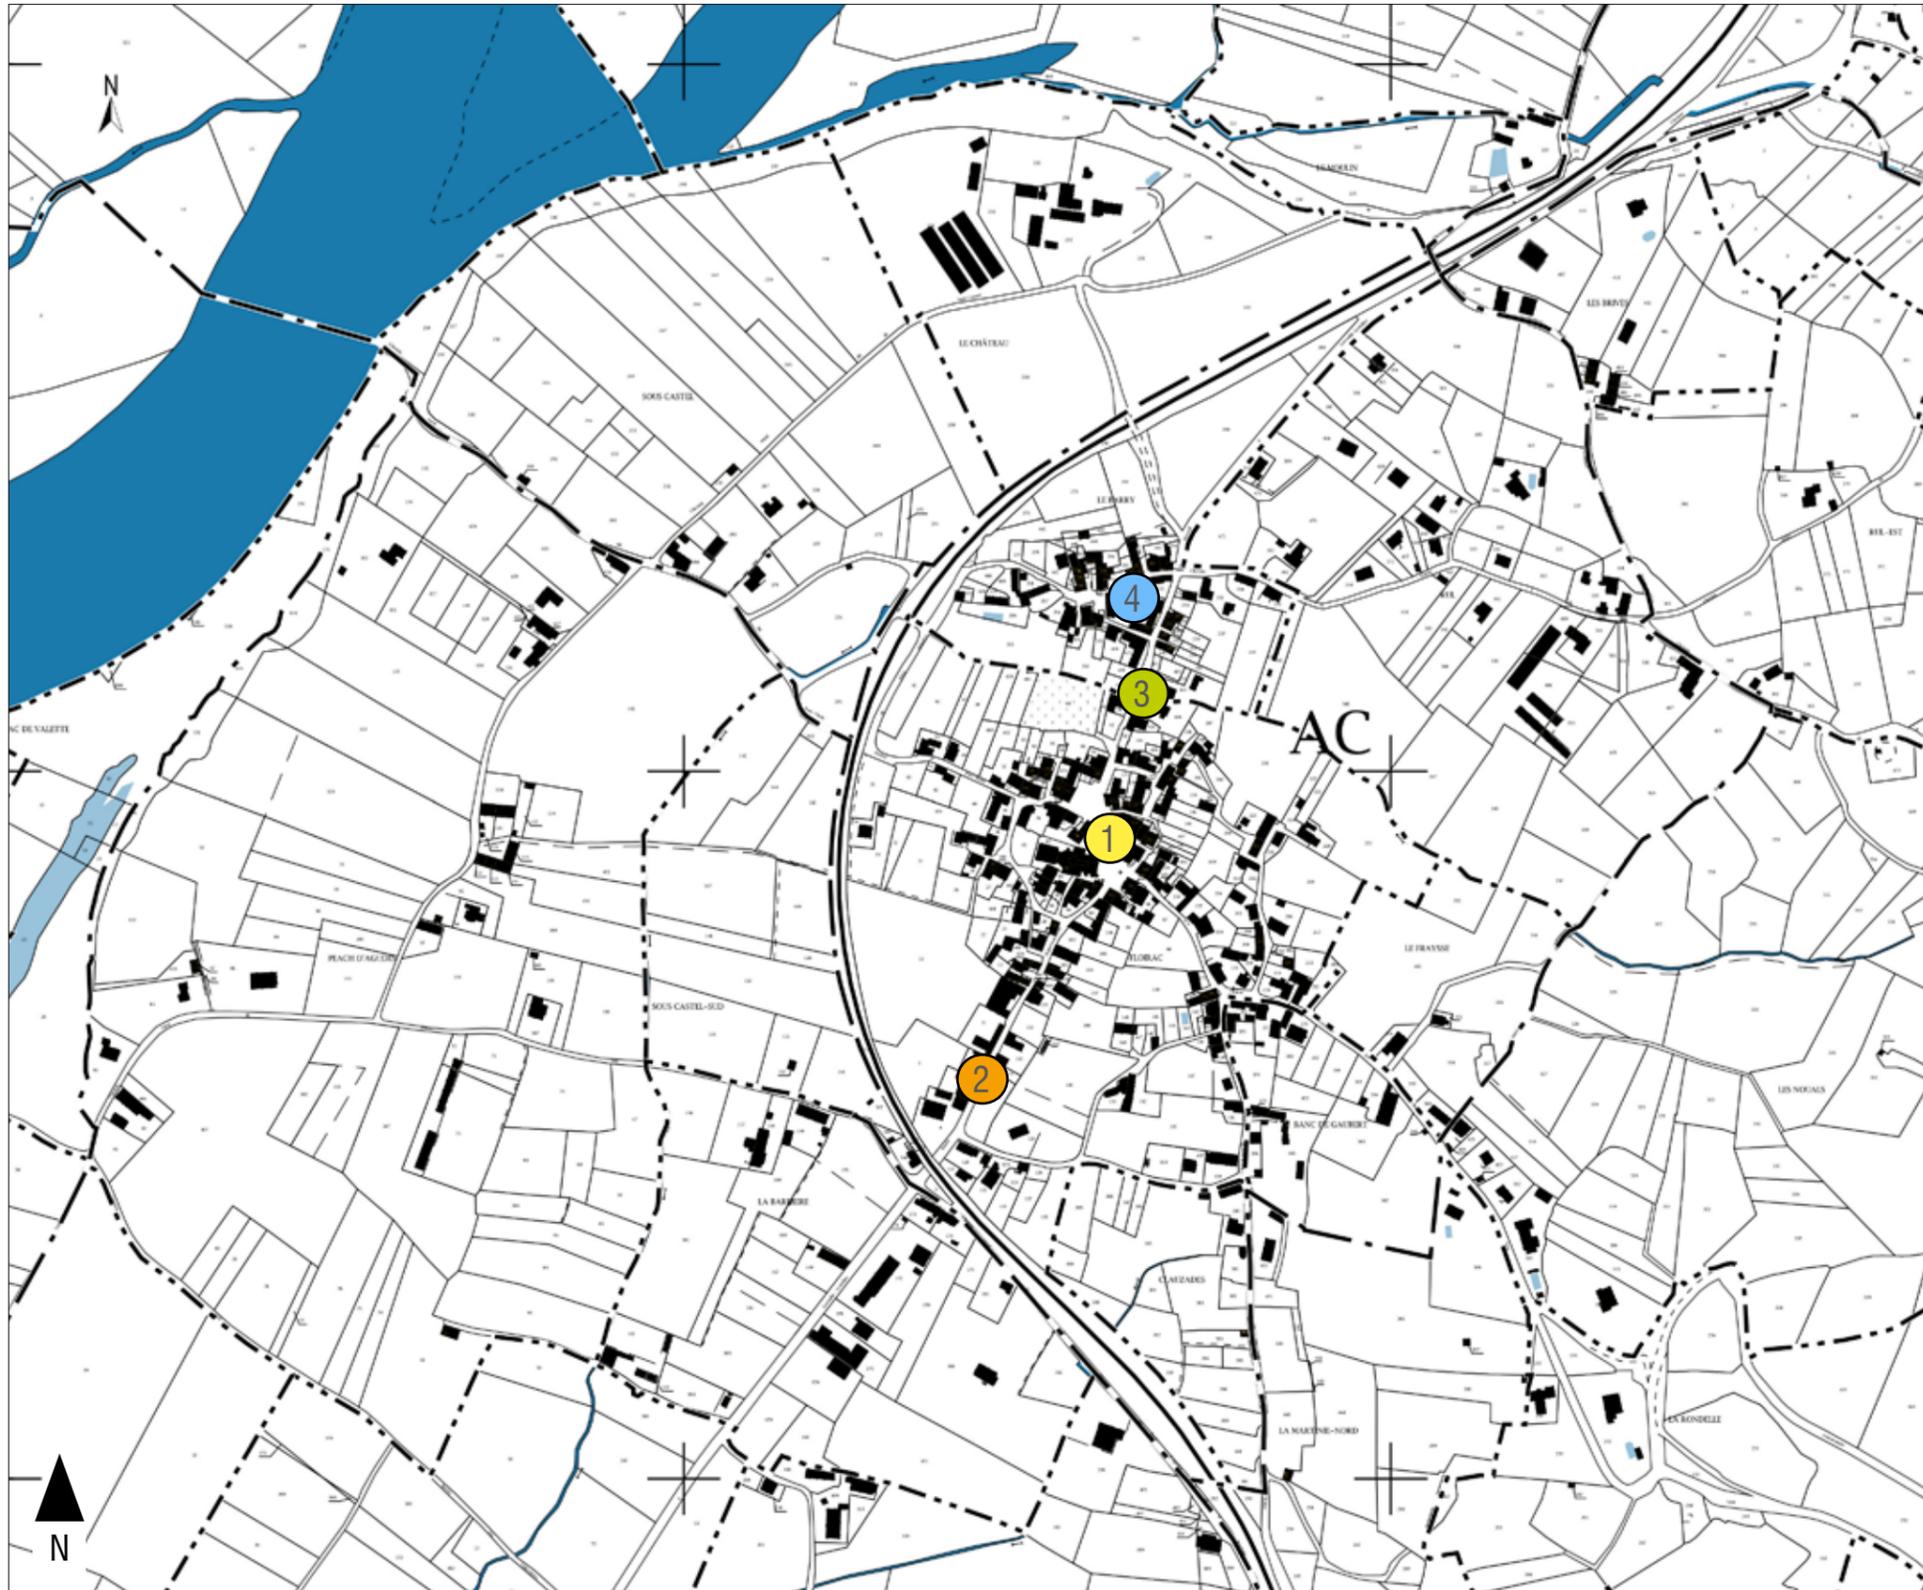
Carte de situation 1/5000^e // Analyse

A // Manque d'entretien chronique des avoires, grilles et canalisations existantes entraînant colmatage et inefficacité

B // Absence de réseau EP sur la plupart des surfaces avec surplus des eaux de toiture + topographie + imperméabilisation = ruissellement rapide et lame d'eau importante sur la voie publique lors de précipitations soutenues

C // Bandes enherbées contribuant naturellement à la régulation des volumes EP dans la mesure de leur capacité

D // Qualité de la chaussée se dégradant sur les voiries

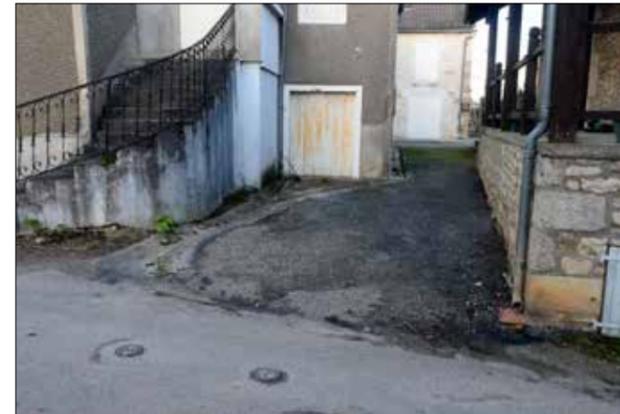
L'espace public apparaît par endroit déstructuré et largement banalisé. Ainsi la place de la Mairie est perçue comme un large espace vide, qu'un petit arbre ne parvient pas à occuper. Par ailleurs, les revêtements de sols ordinaires présentent des aménagements sommaires pour l'évacuation des EP. Enfin l'exemple du terrain de jeux actuel est peu qualitatif : lauriers, toboggan en PVC, etc.

Sols espace public et EP

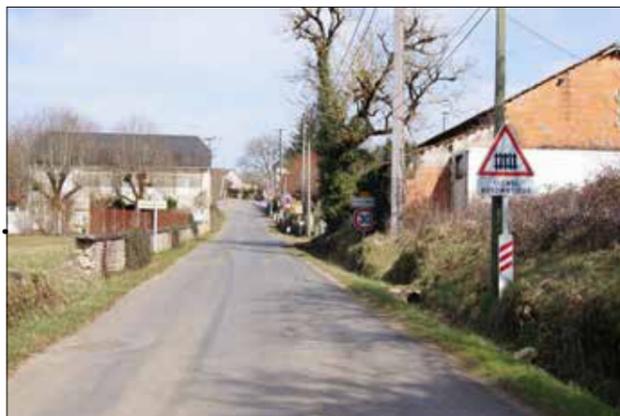
La signalétique s'accumule et est plutôt hétérogène. Ainsi celle de type "routière" envahit l'approche du village et certains panneaux sont mal disposés. Dans le bourg, des messages s'accumulent, notamment sur la place de la Mairie et accusent une certaine vétusté. Enfin, la signalétique privée et/ou temporaire a également tendance à être trop ou mal présente.

Signalétique routière mal positionnée

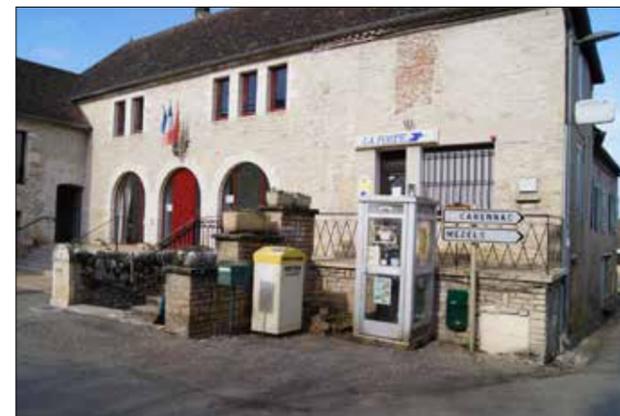
Accumulation de signalétique

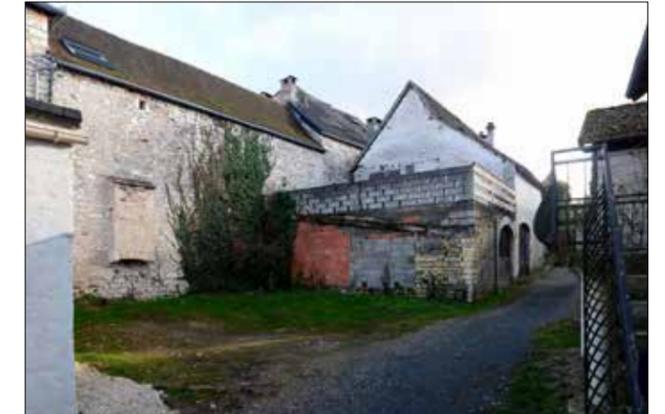
Le bâti récent se compose pour l'essentiel de maisons d'habitation principale. Ces dernières ont tendance à envahir le paysage, tout en déstructurant la trame et la logique urbaine préexistantes. Par ailleurs, des adjonctions peu qualitatives ou des travaux jamais finis s'accumulent.

Travaux inachevés

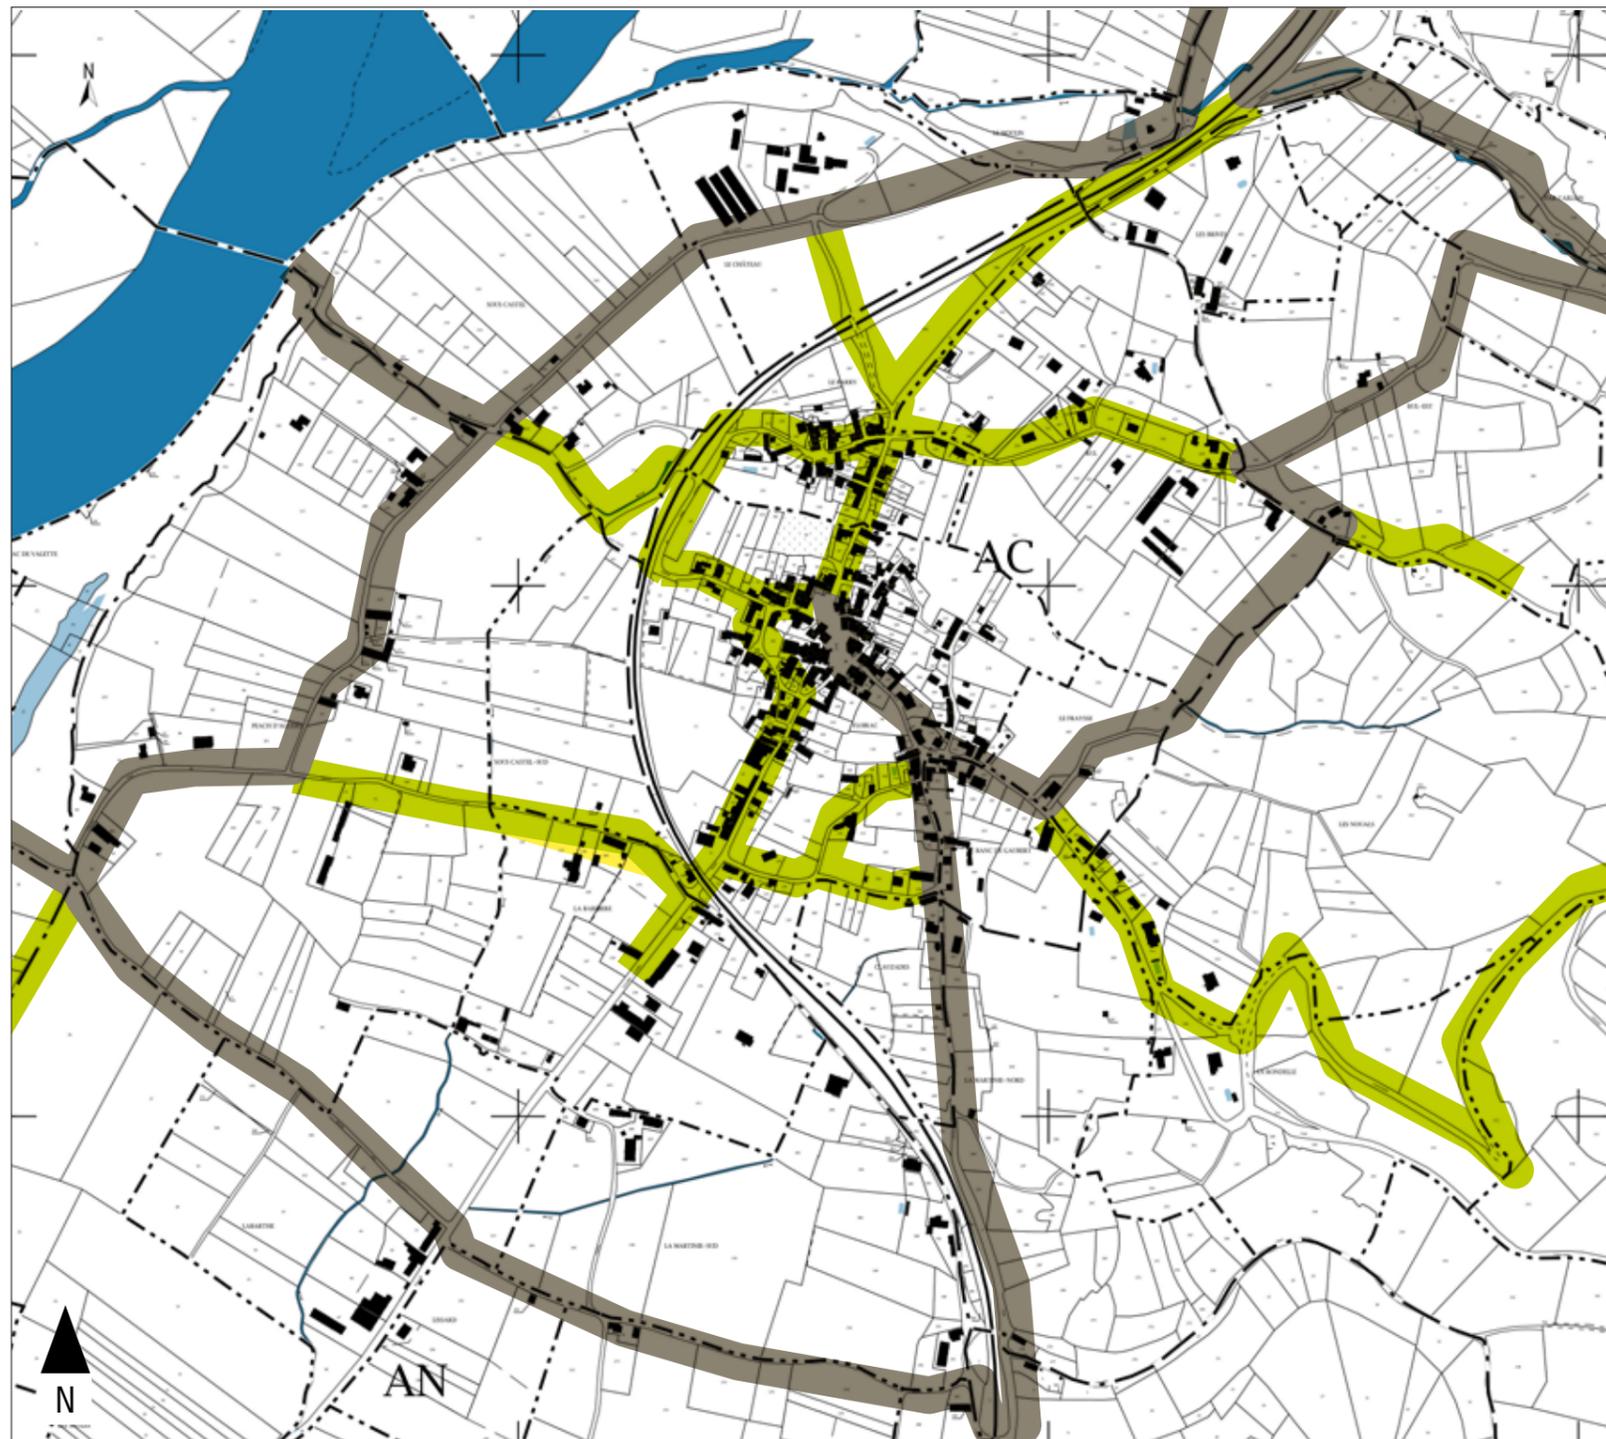
Analyse des trames piétonnes

De nombreux chemins et voies sont couramment empruntés par les promeneurs tant les qualités du site, des vues, et du patrimoine sont recherchées.

Un circuit Espace Naturel Sensible (ENS de la Couasne de Floirac) - l'un des premiers du département - a été réalisé et balisé.

Ce dernier commence dans le centre-bourg et se développe tout autour en offrant une approche globale et cohérente : site, patrimoine, biodiversité, etc.

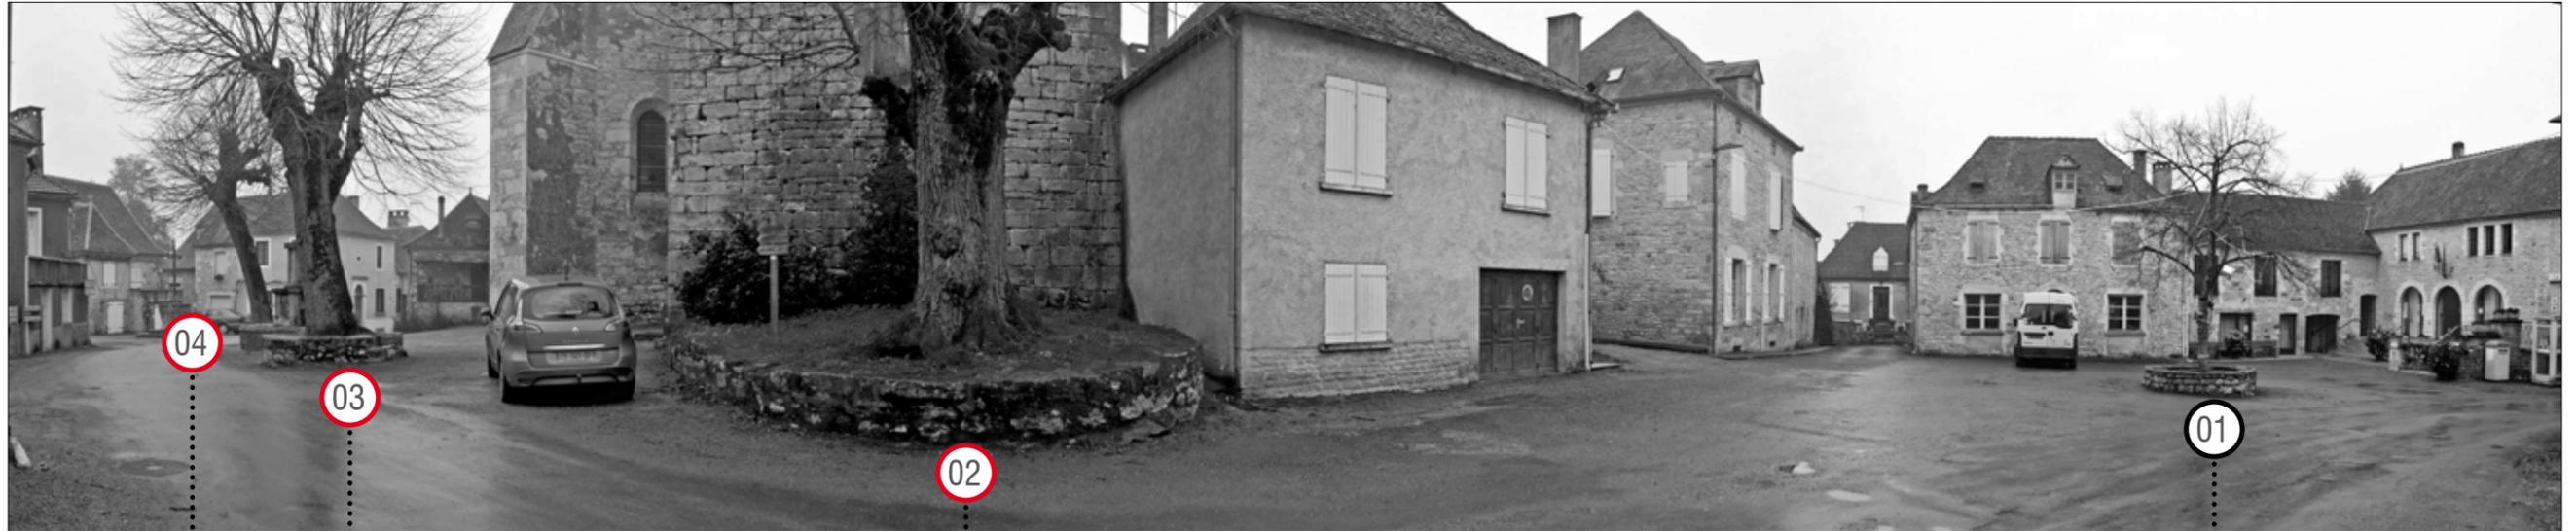
Récapitulatif et synthèse

ARBRES A CONSERVER

Les trois arbres ne présentent pas de problèmes de sécurité. Ils ont une valeur patrimoniale, esthétique, et jouent leur rôle d'ombrage. Ils peuvent être accompagnés en l'état encore des dizaines d'années grâce à un entretien courant mentionné ci-dessous.
